四川信息职业技术学院灾后重建校区项目

水土保持设施验收报告

编制单位：四川邛水裕华工程设计有限公司

二〇二五年八月

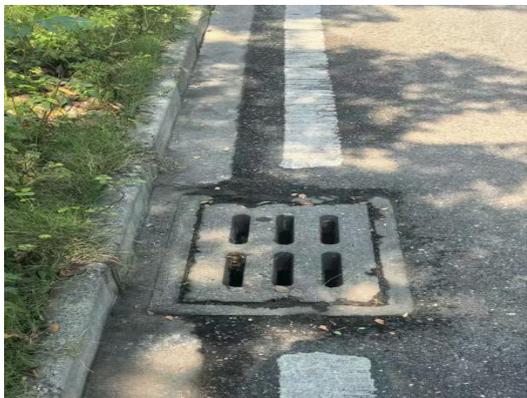
排水系统（1）

经查阅工程设计、主体监理等资料及现场核查，场地清理、平整措施符合设计，已实施排水沟未见坍塌、开裂等明显损毁现象，外观质量合格，运行正常；排水系统未见堵塞，排水状况良好。
