四川信息职业技术学院灾后重建校区项目

水土保持监测总结报告

建设单位：四川信息职业技术学院

监测单位：四川浚流工程设计咨询有限公司

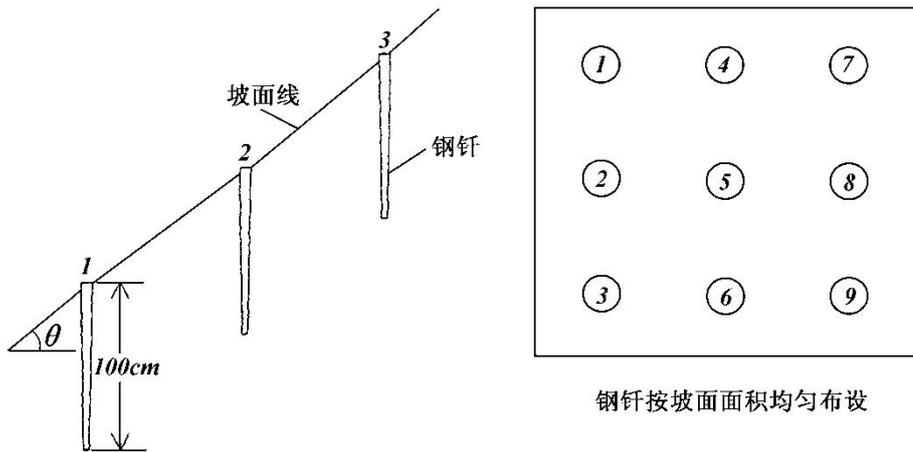
图 2.2-1 水土流失观测场示意图

a.在坡面布置 1 个 1m×2m (宽×长) 的样地,进行水土流失监测。根据不同坡度坡面及植被不同类型,在各观测样地布置观测桩,布置的观测桩应在坡面上中下均匀布设,达到能从坡顶至坡底全面量测控制。

b.在汛期前将直径 0.5-1cm、长 50-100cm、类似钉子形状的钢钎或方 3-4cm、长 40-50cm 竹、木钎(竹、木钎应通过油漆防腐处理),根据坡面面积,按一定距离(间距 0.30m 左右)分上中下、左中右纵横各 3 排、共 9 根布设,如图 4-1 所示。观测桩应沿坡面垂方向打入,桩顶与坡面齐平,并应在顶上涂上红漆,编号登记入册。另在每组观测桩附近做上明显记号,以便观测。

c.每次大暴雨之后和汛期终了，通过观测桩顶与距地面高差，计算出土壤侵蚀的土层流失深度和土壤侵蚀量（计算公式采用：SL277-2002 水土保持监测技术规程，7.3.3）。计算公式为：

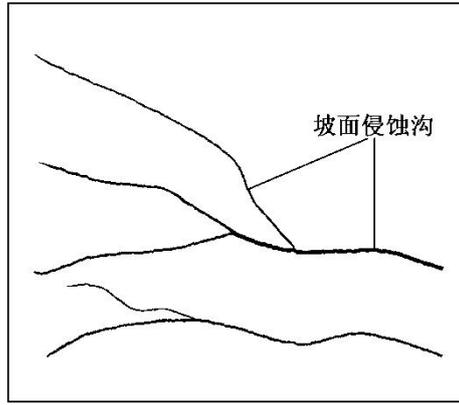
图 2.2-2 水土流失简易坡面量测场示意图

采用简易坡面量测法：主要适用于边坡土质开挖面、土或土石混合或粒径较小的石砾堆等坡面水土流失量的测定。在选定坡面，量测坡面形成初坡度、坡长、坡面组成物质、容重等，并记录造成侵蚀沟的次降雨。在每次降雨或多次降雨后，量测侵蚀沟体积，得出沟蚀量，并通过沟蚀占水蚀比例（50%~70%），计算水土流失量（图 4-2）。当观测坡面能保存一年以上时，应量测至少一年的流失量。

通过量测坡面侵蚀沟的体积，按沟蚀占水蚀的比例(50—70%)计算坡面水土流失量

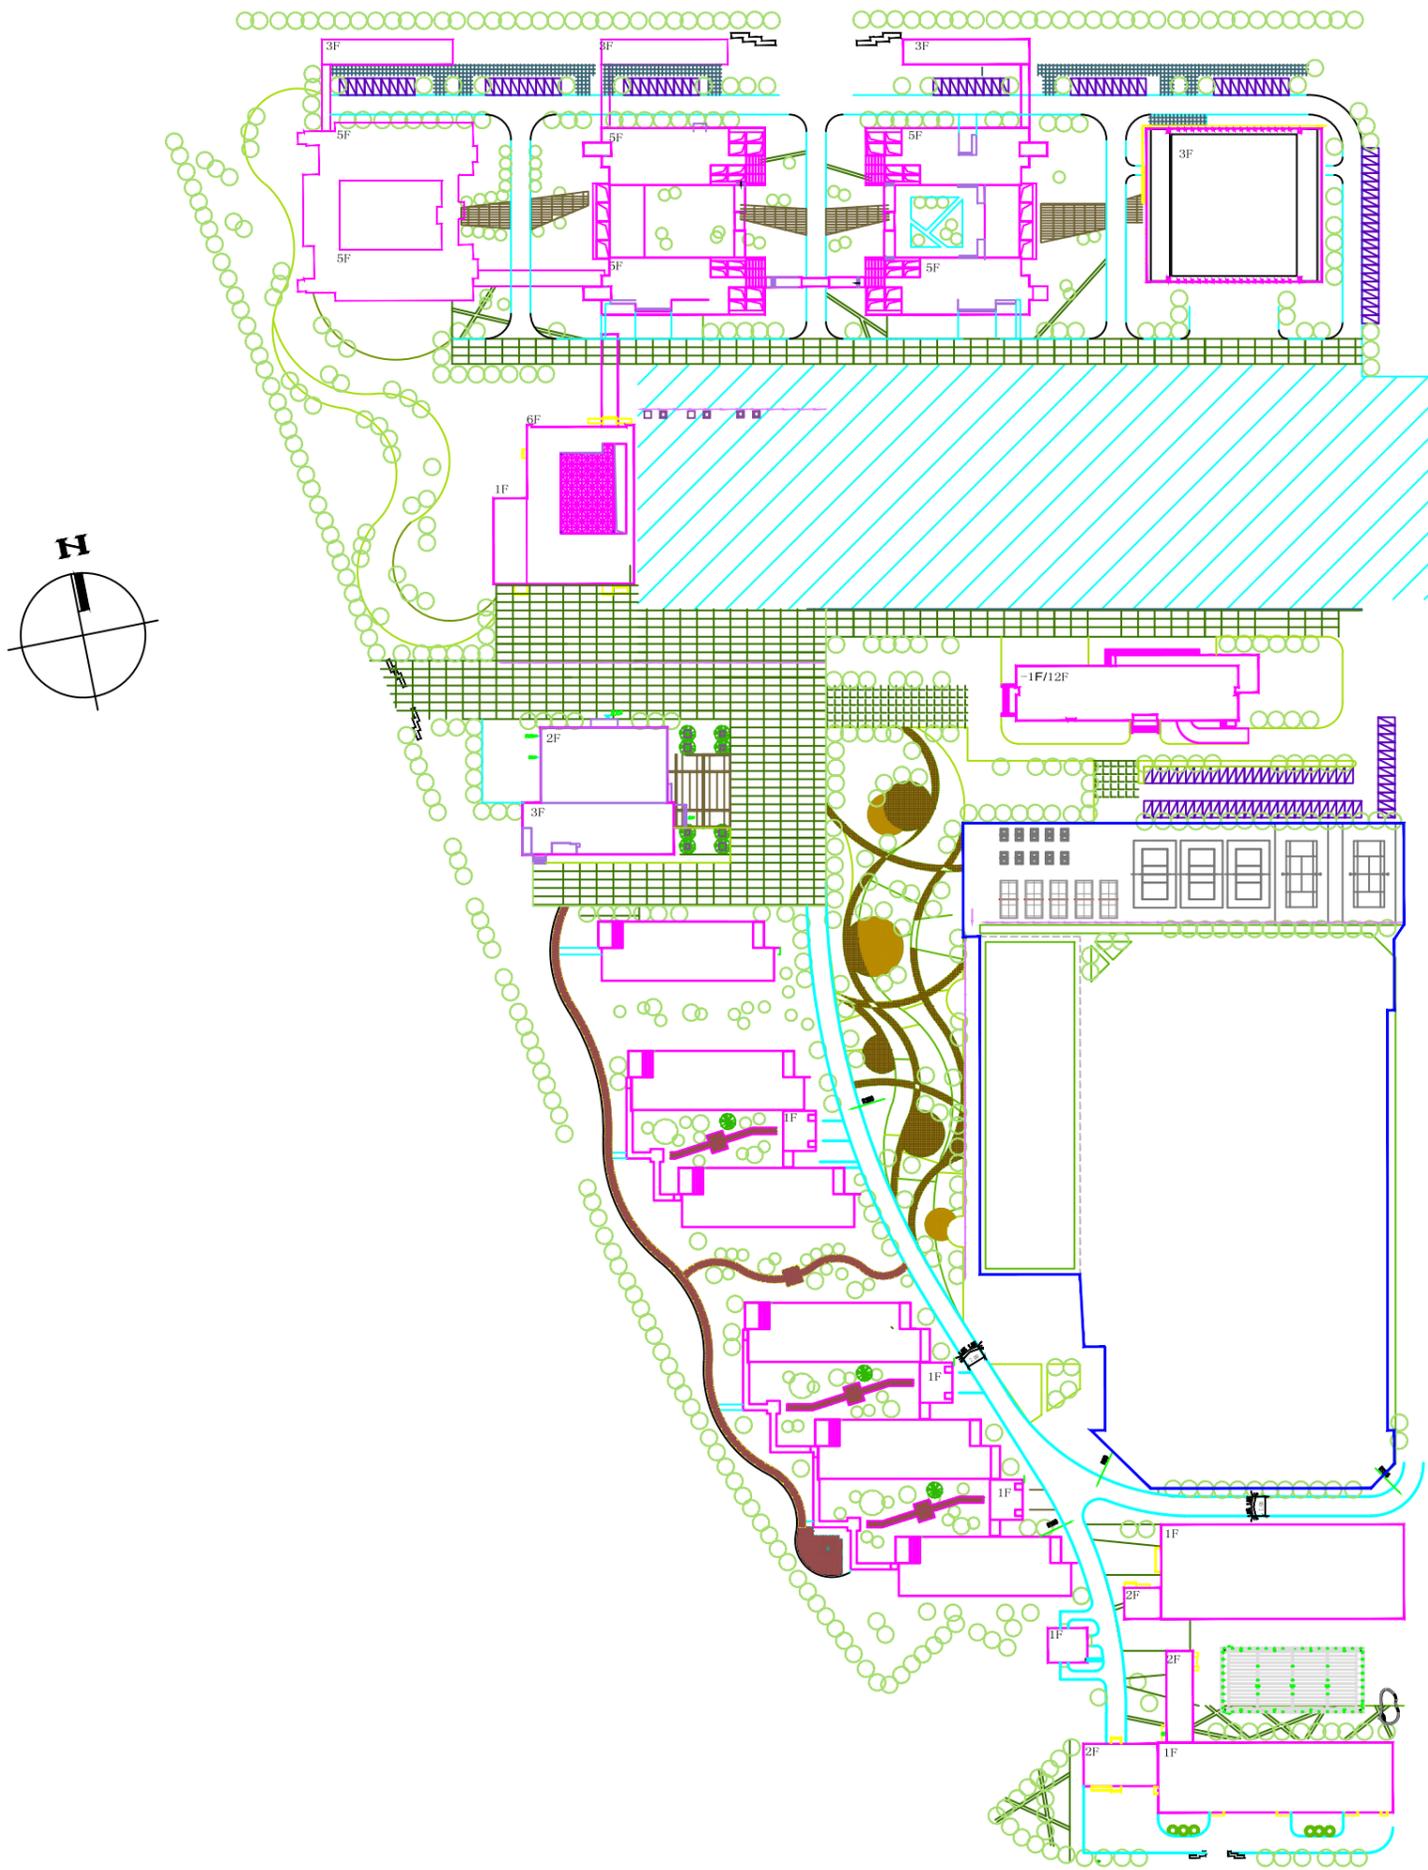
项目防治分区图

- ▭ 建筑工程区
- ▭ 交通系统区
- ▭ 绿化景观区
- ▭ 运动场区

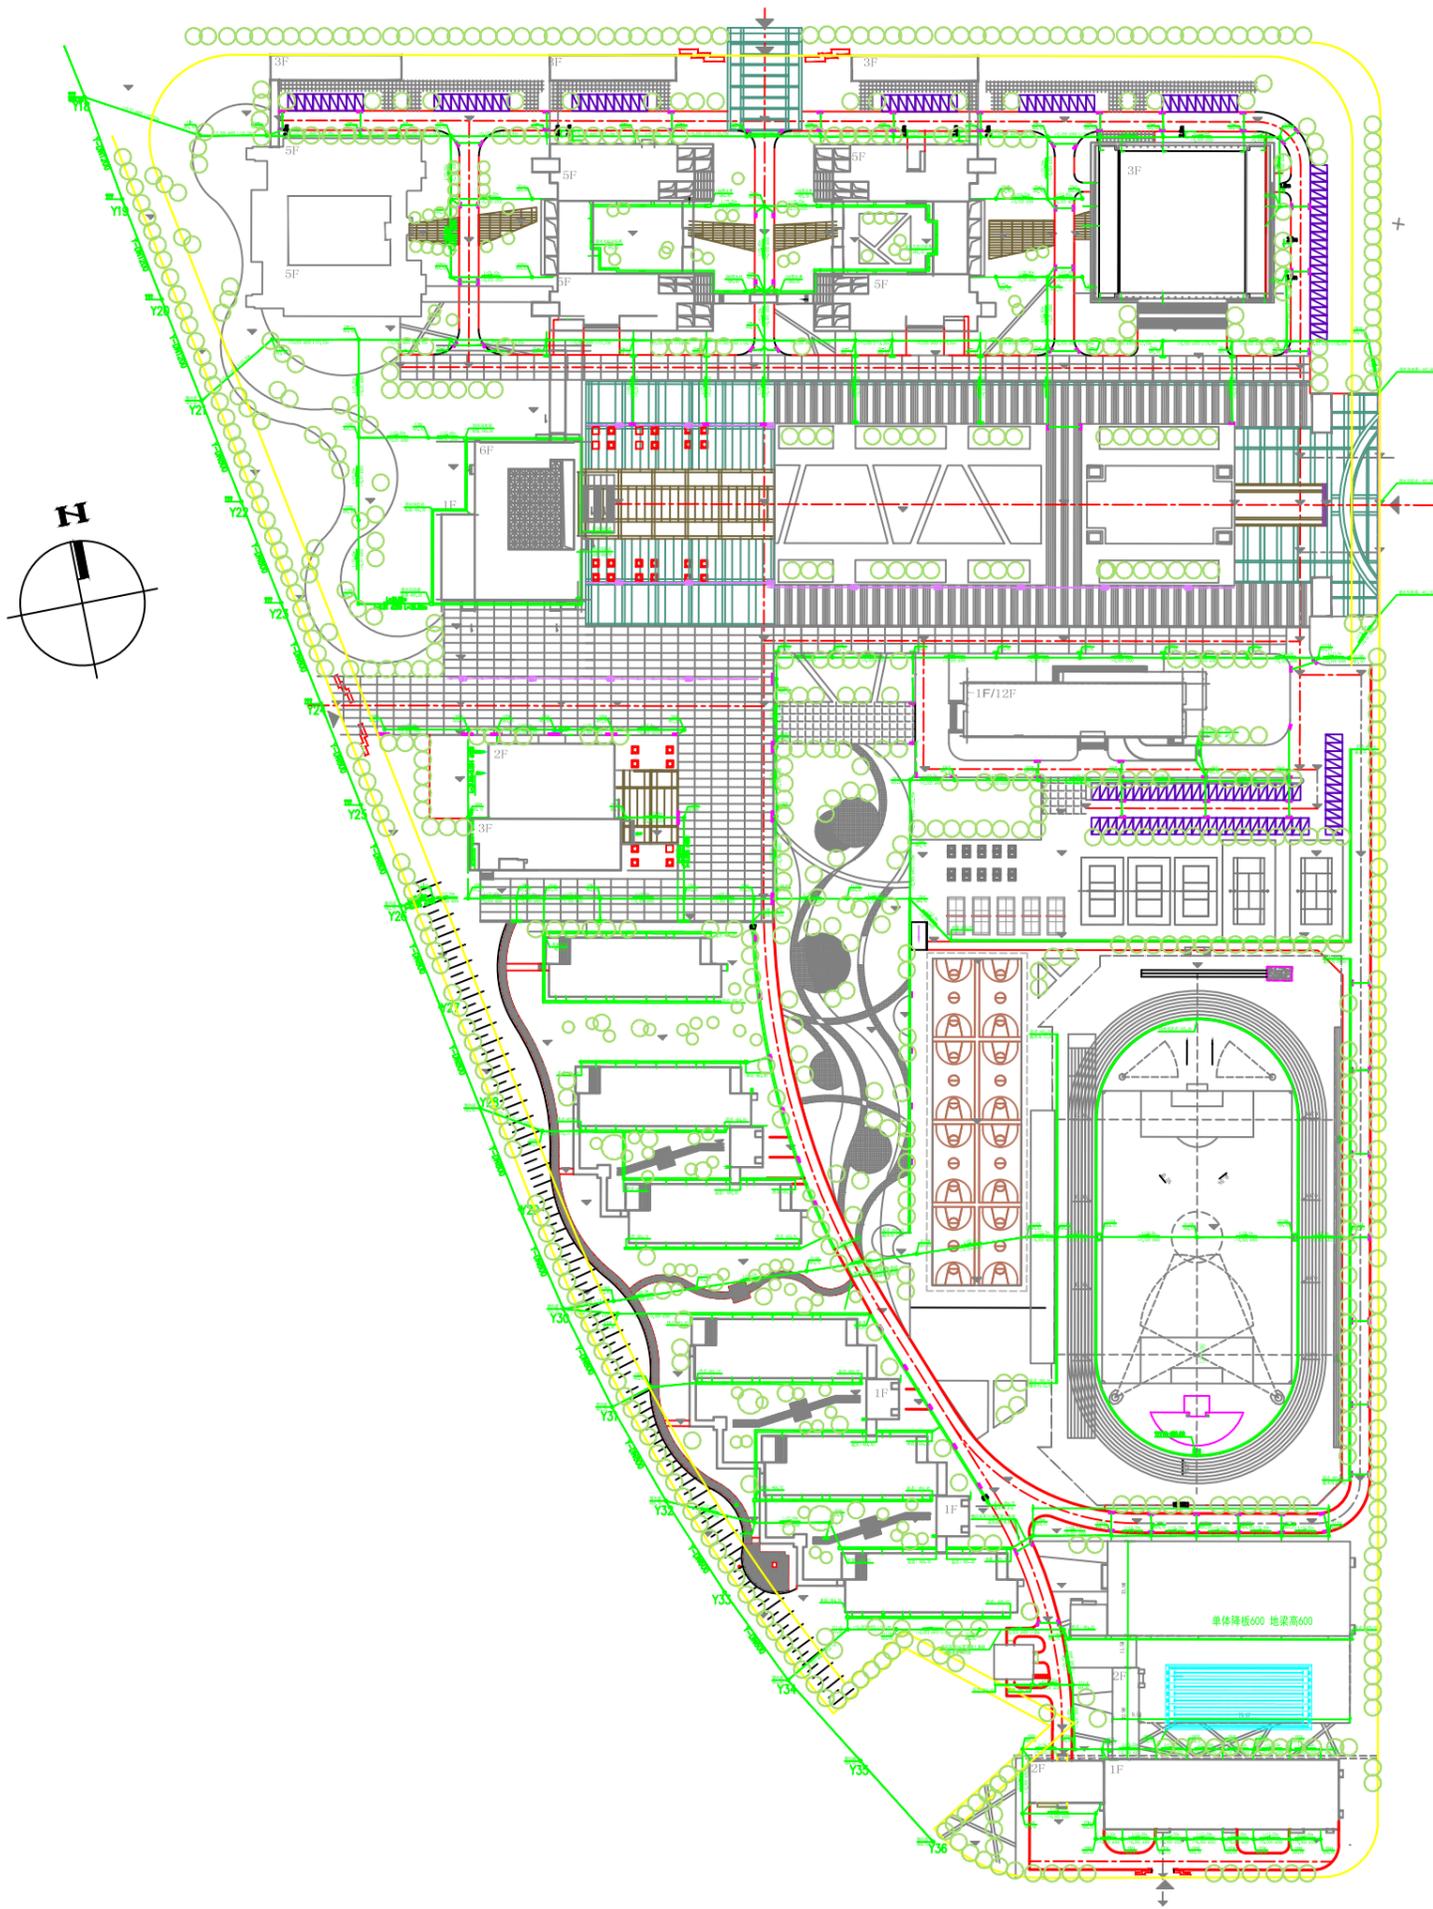
水土保持措施布设竣工验收图

- 图例
- 植物措施
 - Y— 雨水管
 - 雨水口
 - 排水井
